ADM0118

Motor 4G94ND6400 · Chasis JMYLNH77W2Z000258 · sin dato km

Octubre 2026

Aprobado con placas repintadas y freno de mano débil

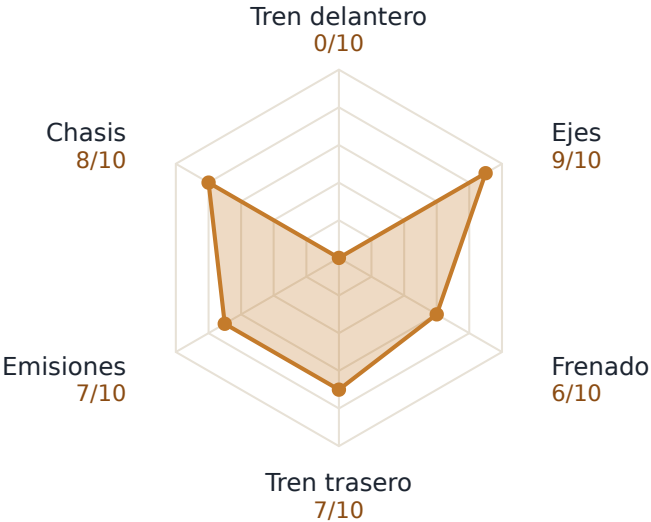
HUELLA DE SALUD

**Fallo recurrente**  
El deterioro o repintado de placas se repite desde 2020, 2021, 2024 y 2025; la baja eficacia del freno de estacionamiento también reaparece en 2020 y 2025.
