FOTON AUMARK S BJ1078 AC 3.8 2P 4X2 TM DIESEL 2019

Motor 5F3854R15476375961 · Chasis LVBV4JBB6KY001031 · 576 km

PAB8258

Aprobado con observaciones eléctricas y frenado desequilibrado

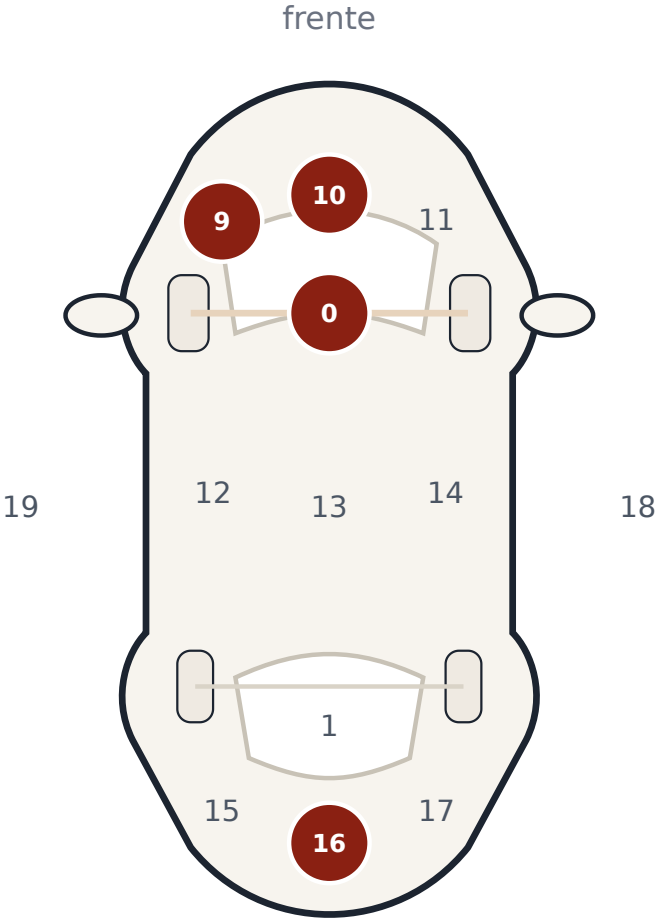
Mapa histórico de fallos\*.

**Fallo recurrente**  
El nivel de ruido en el escape se mantiene como defecto TIPO 1 desde la revisión del 2021-05-25 hasta la más reciente del 2021-08-03.

- **TIP1** NIVEL DE RUIDO EN EL ESCAPE

- **TIP2** N.DE PLACA NO COINCIDE CON LA DOCUMENTACION
- **TIP2** CONEXIONES INSTALACION ELECTRICA DEFICIENTE
- **TIP2** MATERIAL DE CARROCERIA EN MAL ESTADO
- **TIP1** ALINEACIÓN HORIZONTAL FARO CONDUCTOR
- **TIP1** NIVEL DE RUIDO EN EL ESCAPE
- **TIP1** DESEQUILIBRIO DE FRENADO EN 1º EJE
