FOTON AUMARK BJ5039 2.8 2P 4X2 TM DIESEL 2014

Motor D27533 · Chasis LVBV3JBB5EJ002090 · 92.543 km

PCM9467

Furgón aprobado con cicatrices de guerra en los frenos

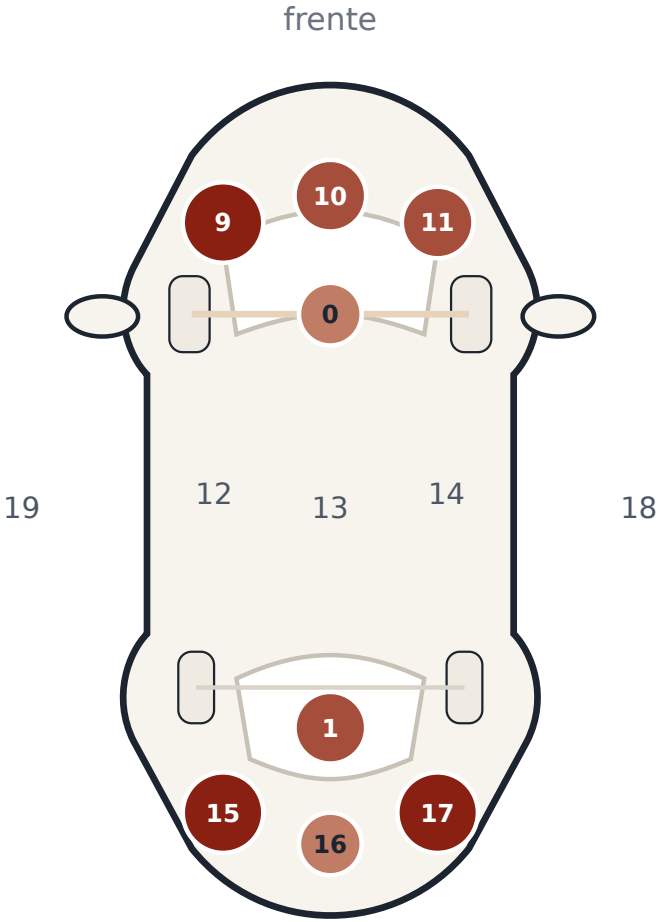
HUELLA DE SALUD

Fallo recurrente
El sistema de frenado es el daño recurrente: la eficacia de frenado y el desequilibrio en 1° y 2° eje aparecen fuera de rango de forma intermitente entre 2015 y 2019, y los juegos o desgastes en pines y bocines se repiten en 2019. Tras cada observación el vehículo fue reaprobado, por lo que en la última revisión ya no se reportan.
