VOLKSWAGEN 17210 OD CHASIS SIN CABINA 2004

Motor 6068116 · Chasis 9BWRF82W84R409778 · sin dato km

PAU0117

Bus aprobado con opacidad alta en el escape

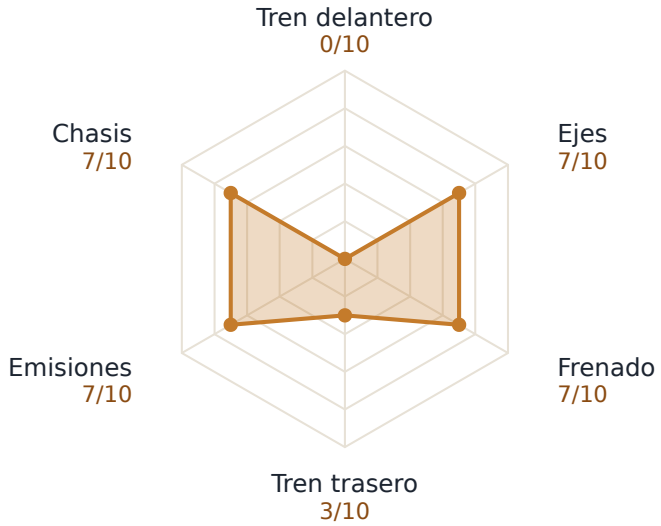
Año crítico: 2016

Fallo recurrente
La opacidad de gases del escape es un daño recurrente: se registró con calificación TIPO 2/TIPO 3 en 2012 (64%), 2013 (62%), 2014 (59%) y 2016 (53% y 47%). Evidencia un problema de combustión e inyección nunca resuelto del todo, que ha bajado gradualmente con los años pero sigue fuera del rango ideal.
