RENAULT STEPWAY 1.6 MT 2011

Motor A690Q062796 · Chasis 9FBBSRALSBM005199 · sin dato km

PBR7424

HUELLA DE SALUD

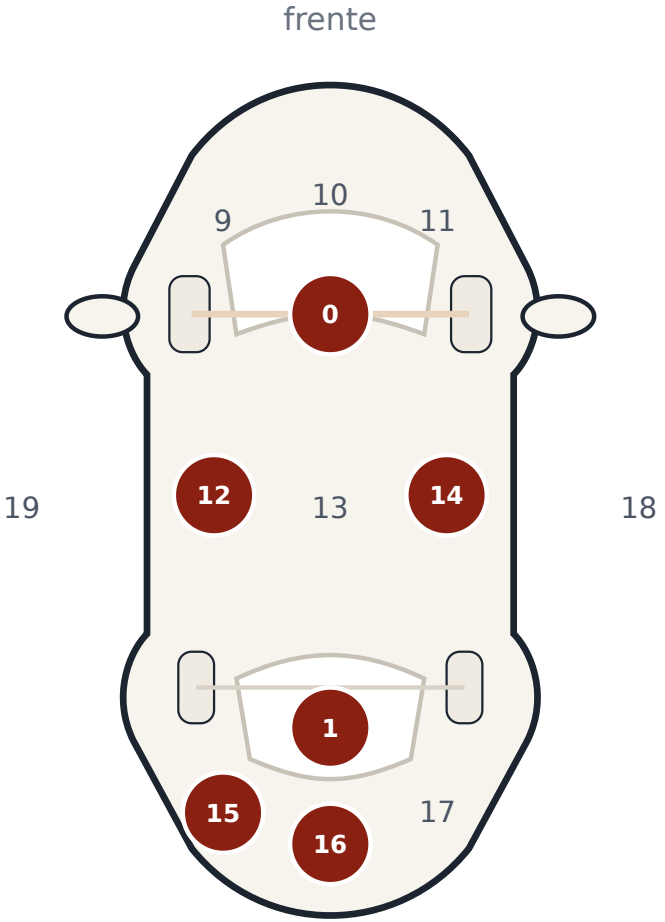
Mapa histórico de fallos*.

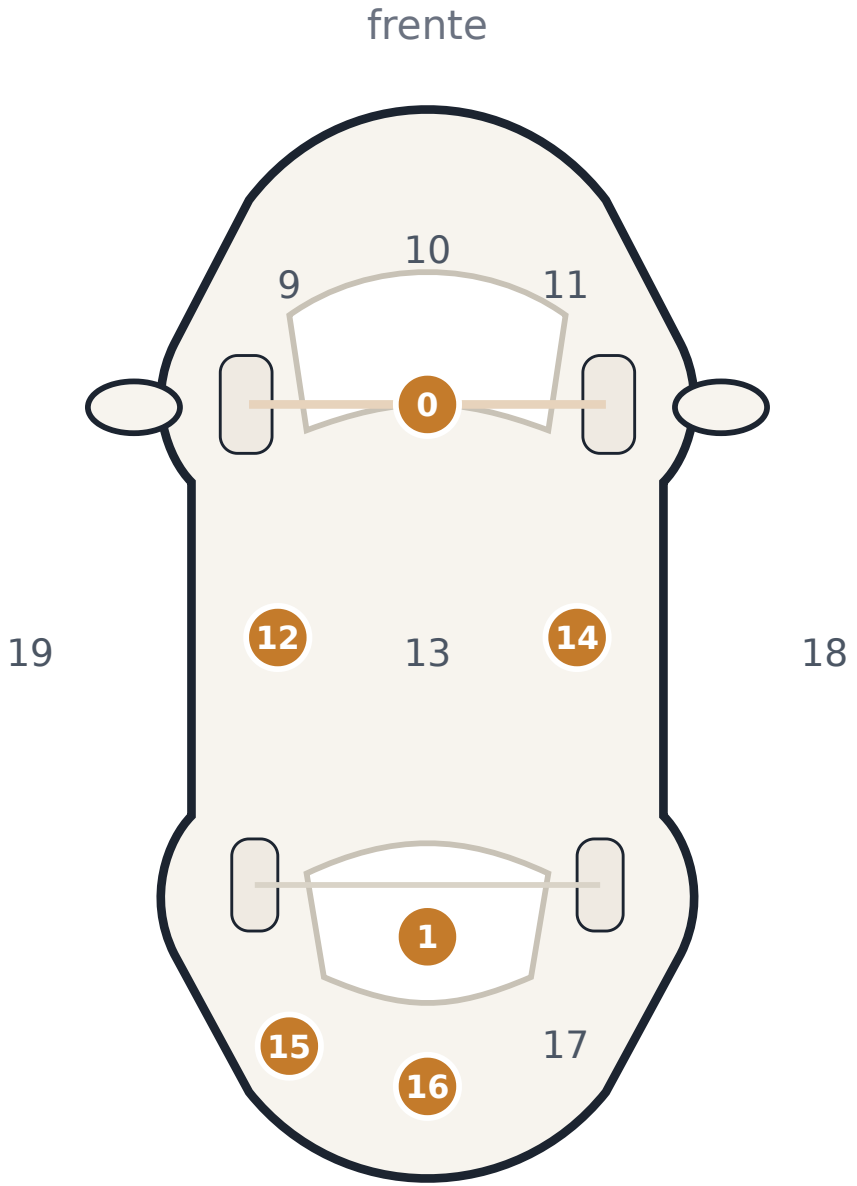
- **TIP2** NIVEL DE RUIDO EN EL ESCAPE
- **TIP1** ALINEACIÓN 1ER EJE CONVERGENCIA
- **TIP1** DESEQUILIBRIO DE FRENADO EN 2° EJE
- **TIP1** MATERIAL DE CARROCERIA EN MAL ESTADO
- **TIP3** MALA VISIBILIDAD A TRAVES DE CRISTALES

LOCALIZACIÓN DE LOS DEFECTOS

Ubicación	Posición
0	**1ER EJE**
1	**2DO EJE**
2	3er eje (vehículos pesados)
3	4to eje (vehículos pesados)
4	5to eje (vehículos pesados)
5	6to eje (vehículos pesados)
6	7mo eje (vehículos pesados)
7	8vo eje (vehículos pesados)
8	9no eje (vehículos pesados)
9	Delantero izquierdo
10	Delantero centro
11	Delantero derecho
12	**MEDIO IZQUIERDO**
13	Medio centro
14	**MEDIO DERECHO**
15	**POSTERIOR IZQUIERDO**
16	**POSTERIOR CENTRO**
17	Posterior derecho
18	Derecho
19	Izquierdo
