AGRALE MA9.0 4.8 4X2 TM DIESEL CN 2017

Motor D1A073089 · Chasis 9BYC64A1AHC000345 · 228.803 km

PAB5312

Minibús aprobado tras subsanar sus observaciones en la reinspección

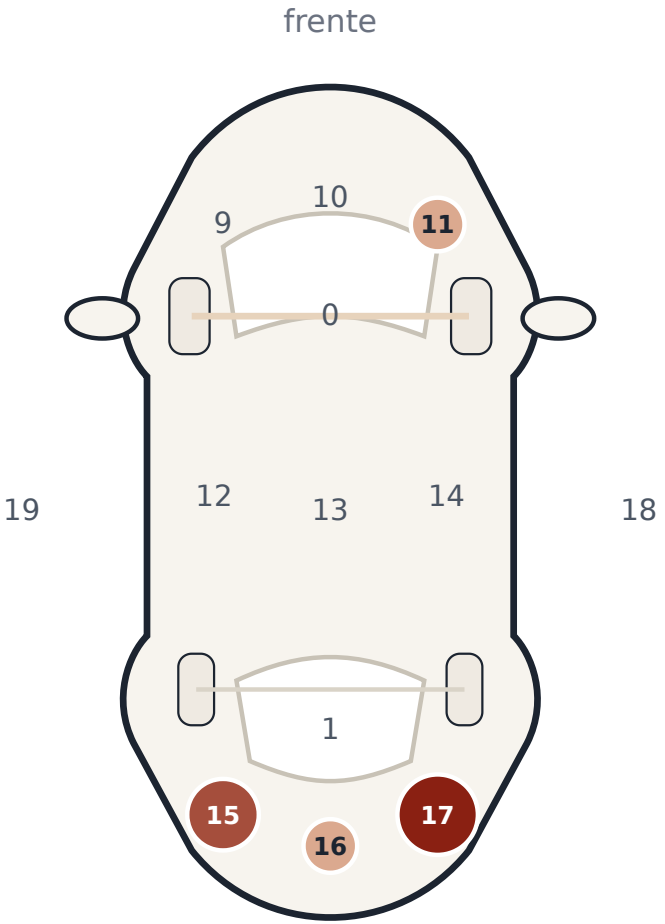
Mapa histórico de fallos*.

- **TIP2** LAVAPARABRISAS INEXISTENTE
- **TIP2** CUALQUIER ADHESIVO FALTANTE
- **TIP2** NIVEL DE RUIDO EN EL ESCAPE
- **TIP1** EFICACIA DE FRENADO
- **TIP3** BOCINA INEXISTENTE O FUNCIONA

- **TIP2** PLACAS INEXISTENTES O DETERIORADAS
- **TIP2** CUALQUIER ADHESIVO FALTANTE
- **TIP2** DISTANCIA ENTRE EJES
- **TIP2** LARGO VEHICULO
- **TIP1** NIVEL DE RUIDO EN EL ESCAPE
- **TIP1** EFICACIA DE FRENADO
- **TIP1** EFICACIA FRENO DE ESTACIONAMIENTO
- y 1 más

- **TIP2** HOJAS DE BALLESTA ROTAS O DESPLAZADAS
- **TIP2** FISURAS O DEFORMACIONES VISIBLES EN AROS
- **TIP2** OTROS (A INTRODUCIR POR EL INSPECTOR)
- **TIP1** NIVEL DE RUIDO EN EL ESCAPE
- **TIP3** ILUMINACION INTERIOR INADECUADA
- **TIP3** OTROS (A INTRODUCIR POR EL INSPECTOR)
- **TIP3** RESERVA DE AIRE, EN SISTEMA DE FRENOS, INSUFICIENT
- y 2 más

- **TIP1** EFICACIA FRENO DE ESTACIONAMIENTO
- **TIP3** OTROS (A INTRODUCIR POR EL INSPECTOR)
- **TIP3** EFICACIA DE FRENADO
