ZXAUTO TERRALORD AC 2.5 CD 4X4 TM DIESEL 2022

Motor 39-35121282 · Chasis LTA12H2U9N9100017 · 1.341 km

PDR9562

El vehículo fue aprobado con observaciones moderadas en frenado y alineación

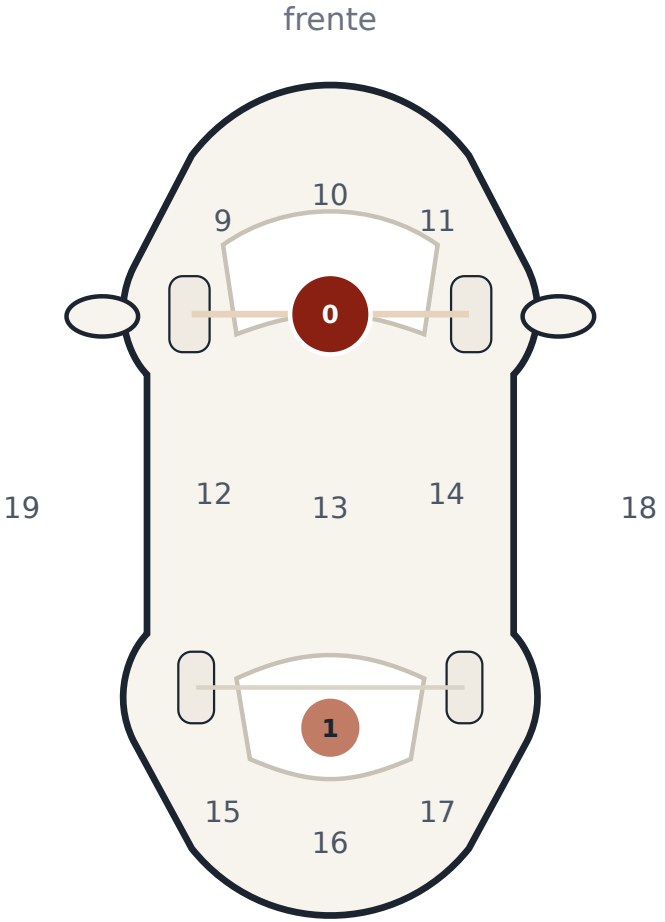
HUELLA DE SALUD

Fallo recurrente
No hay un daño que se repita en las revisiones anteriores.

- **TIP1** ALINEACIÓN 1ER EJE CONVERGENCIA
- **TIP1** NIVEL DE RUIDO EN EL ESCAPE
- **TIP1** DESEQUILIBRIO DE FRENADO EN 1° EJE
- **TIP1** DESEQUILIBRIO DE FRENADO EN 2° EJE
- **TIP1** EFICACIA FRENO DE ESTACIONAMIENTO

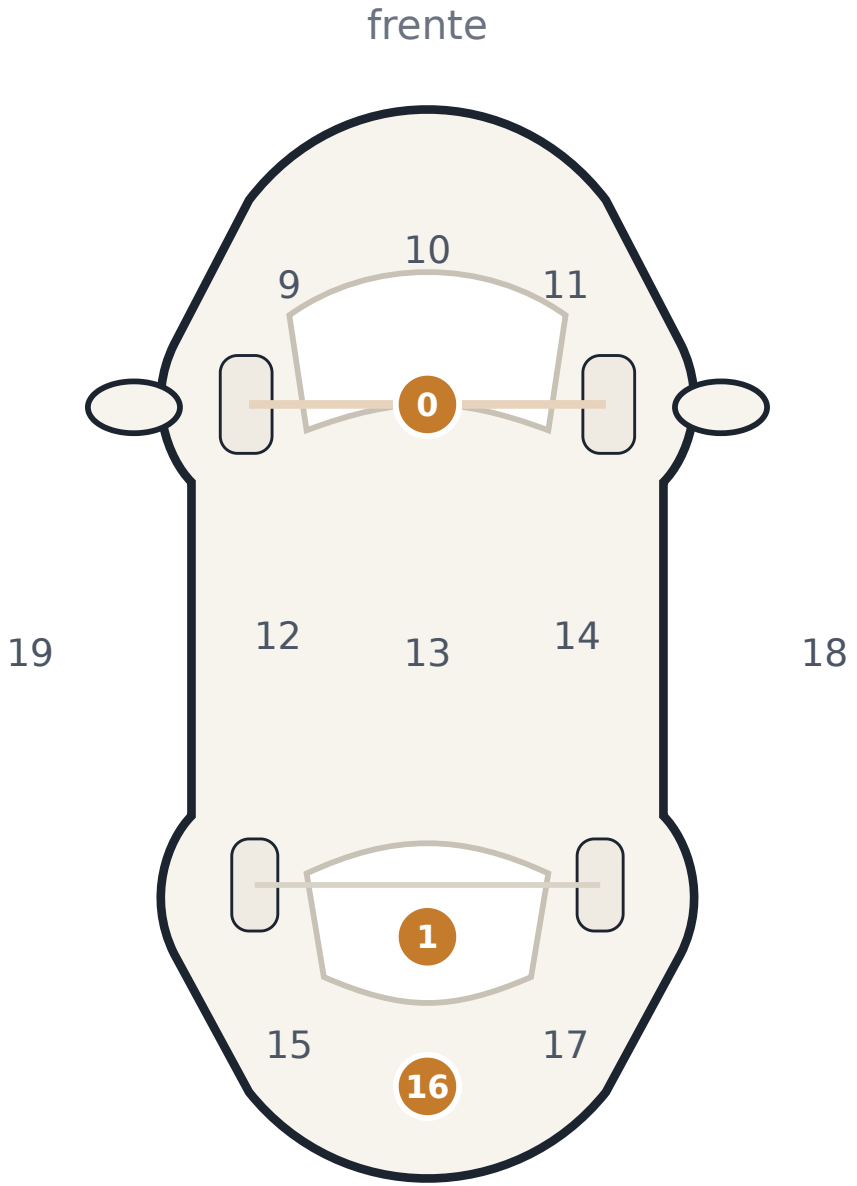
LOCALIZACIÓN DE LOS DEFECTOS

Ubicación	Posición
0	**1ER EJE**
1	**2DO EJE**
2	3er eje (vehículos pesados)
3	4to eje (vehículos pesados)
4	5to eje (vehículos pesados)
5	6to eje (vehículos pesados)
6	7mo eje (vehículos pesados)
7	8vo eje (vehículos pesados)
8	9no eje (vehículos pesados)
9	Delantero izquierdo
10	Delantero centro
11	Delantero derecho
12	Medio izquierdo
13	Medio centro
14	Medio derecho
15	Posterior izquierdo
16	**POSTERIOR CENTRO**
17	Posterior derecho
18	Derecho
19	Izquierdo
