VOLKSWAGEN 18310 OT 2009

Motor 34659442 · Chasis 9BWHR82Z29R923386 · 400.639 km

OAM0179

Bus aprobado con cicatrices de selección y carrocería

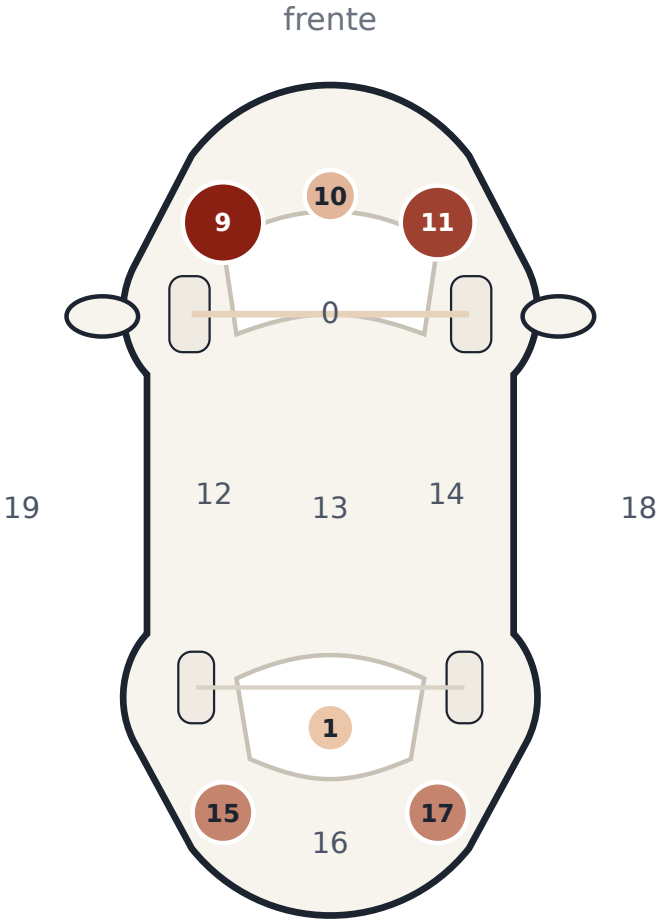
HUELLA DE SALUD

Fallo recurrente
El material de carrocería en mal estado (código 09.01.01.02, TIPO 1) se repite sin corrección desde el 02/12/2014 hasta la revisión aprobada del 16/07/2015. Asimismo, el ajuste incorrecto de rótulas de dirección y el funcionamiento incorrecto del sistema de selección aparecen de forma intermitente en todas las convocatorias, evidenciando un mantenimiento correctivo postergado.
