KIA SORENTO 2003

Motor G6CU2532728 · Chasis KNDJC733X35055329 · 97.089 km

PFB0330

Noviembre 2026

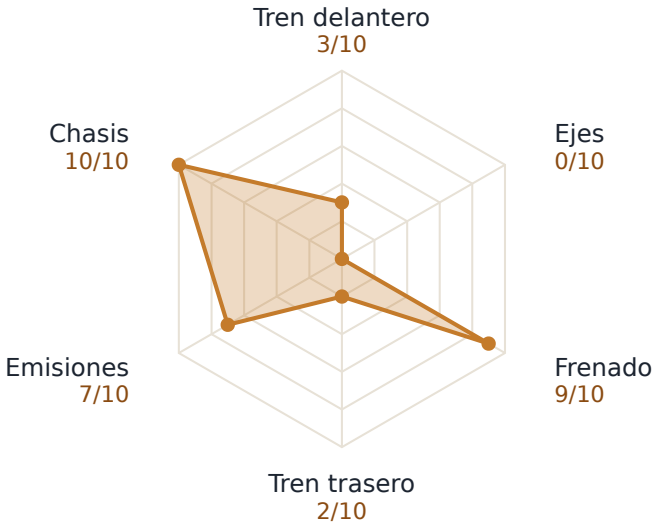
Fallo recurrente
La baja eficacia de suspensión en la rueda izquierda del primer eje se repite desde 2011 (55%), 2012 (57%), 2015 (57%), 2016 (59%) y 2017 (58%, TIPO 1), quedando finalmente dentro de rango en la reinspección del 21/09/2017. También recurren las placas ilegibles/deterioradas (2012, 2014 y 2017) y la pérdida de fluido hidráulico de dirección entre 2014 y 2017.
