MITSUBISHI CANTER 3.0 TON 2005

Motor 4D34K24757 · Chasis JL6AMB6H45K010924 · sin dato km

PME0675

Pesado condicionado con fugas y dirección comprometida

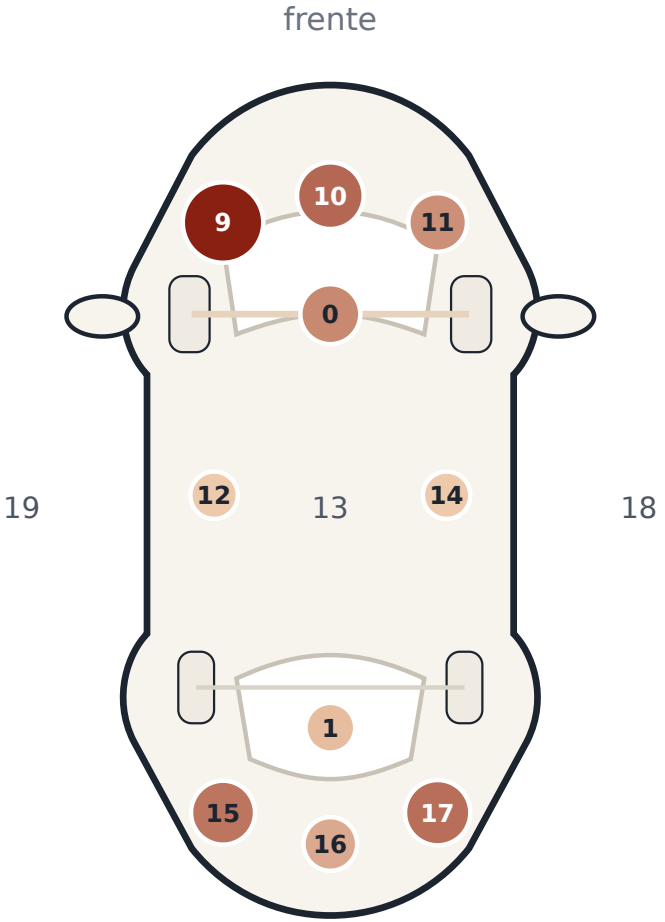
HUELLA DE SALUD

Fallo recurrente
Persisten defectos de suspensión y sujeción: hojas de ballesta rotas o desplazadas y falta de pernos o tuercas de sujeción se repiten desde 2013-2017 y continúan en 2021.
