PEUGEOT BERLINA 206 XRC CONFORT 1.4 5P 2005

Motor A15395745 · Chasis 512441632772 · 126.094 km

POC0267

Aprobado con frenos justos y luces traseras reincidentes

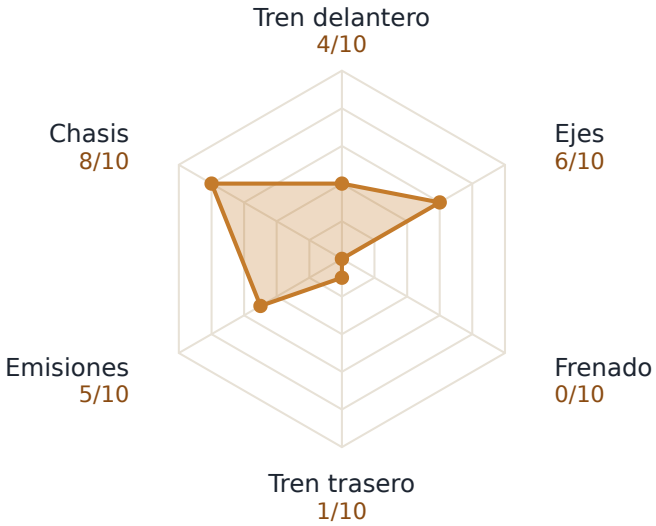
HUELLA DE SALUD

Fallo recurrente
La eficacia de frenado se mantiene en el límite inferior desde 2015 (57% a 59% en 2018, 2019, 2024, 2025 y 2026), y las fallas del sistema de luces posteriores (frenado y posición) se repiten en 2013, 2017, 2019, 2024, 2025 y 2026. Los apoyacabezas traseros faltantes también aparecen de forma sostenida desde 2014.
