FOTON AUMARK S BJ1078 AC 3.8 2P 4X2 TM DIESEL 2019

Motor 5F3854R15476375961 · Chasis LVBV4JBB6KY001031 · 576 km

PAB8258

Aprobado con observaciones eléctricas y frenado desequilibrado

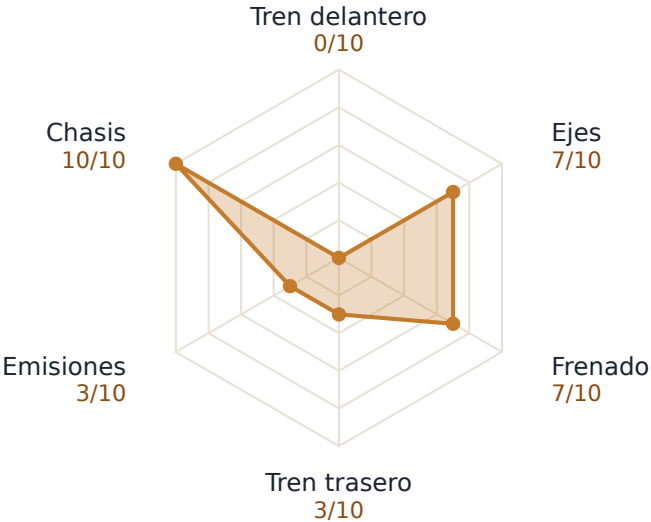
Año crítico: sin año  
HUELLA DE SALUD

**Fallo recurrente**  
El nivel de ruido en el escape se mantiene como defecto TIPO 1 desde la revisión del 2021-05-25 hasta la más reciente del 2021-08-03.
